MODIFICACIÓN PUNTUAL

DE LAS N.N.S.S

SEPÚLVEDA

ANEXO C.1-C.2

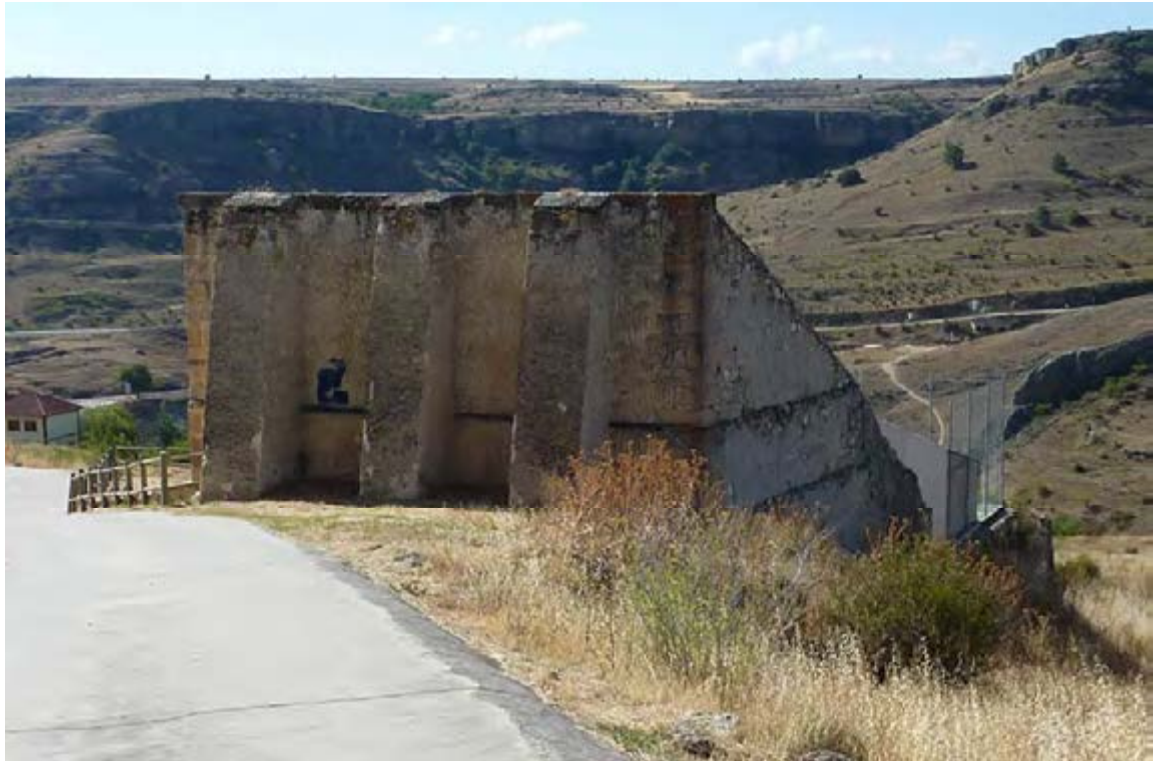
1. Parte posterior del frontón (realizado con toda probabilidad con materiales reutilizados de la antigua iglesia de Santa Eulalia)

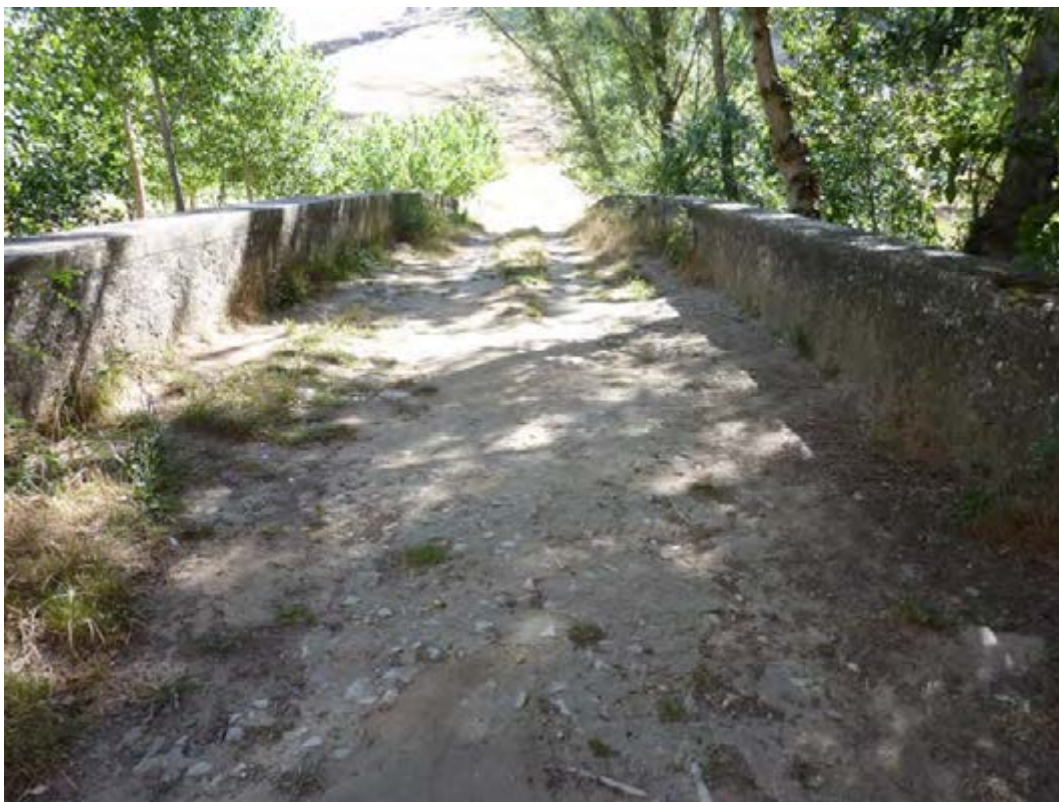
1. Tablero del puente dirección puerta de la Fuerza

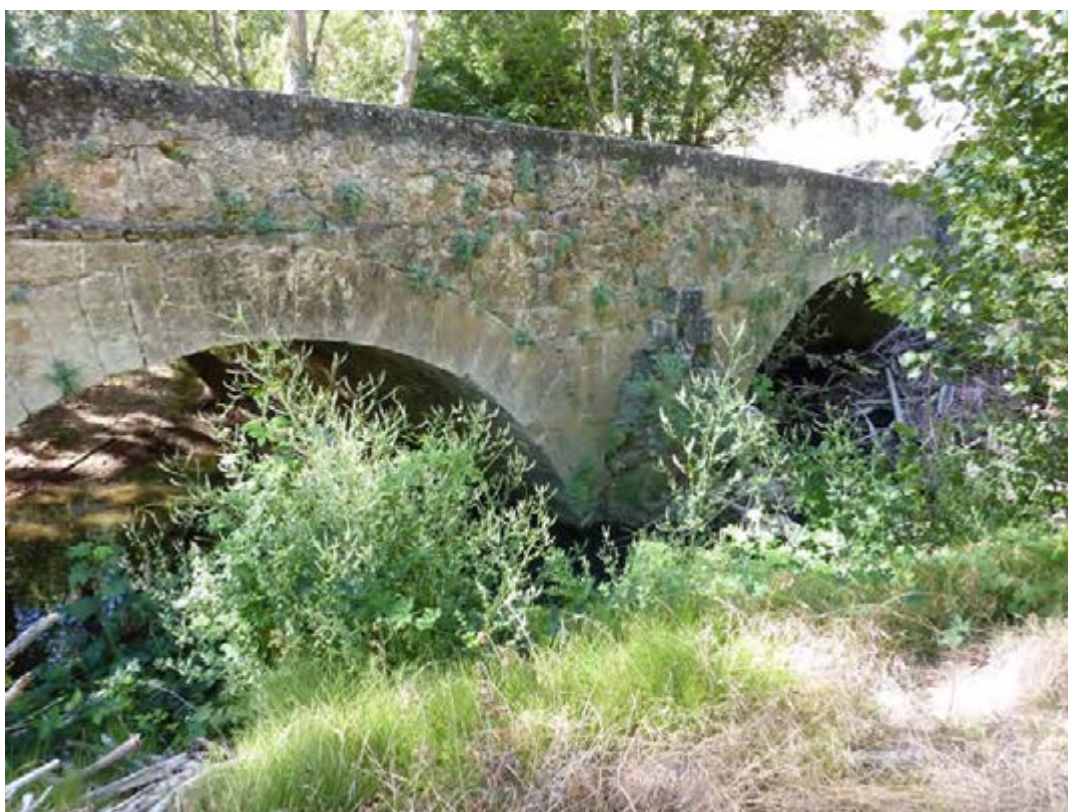
2. Detalle de dos de sus arcos

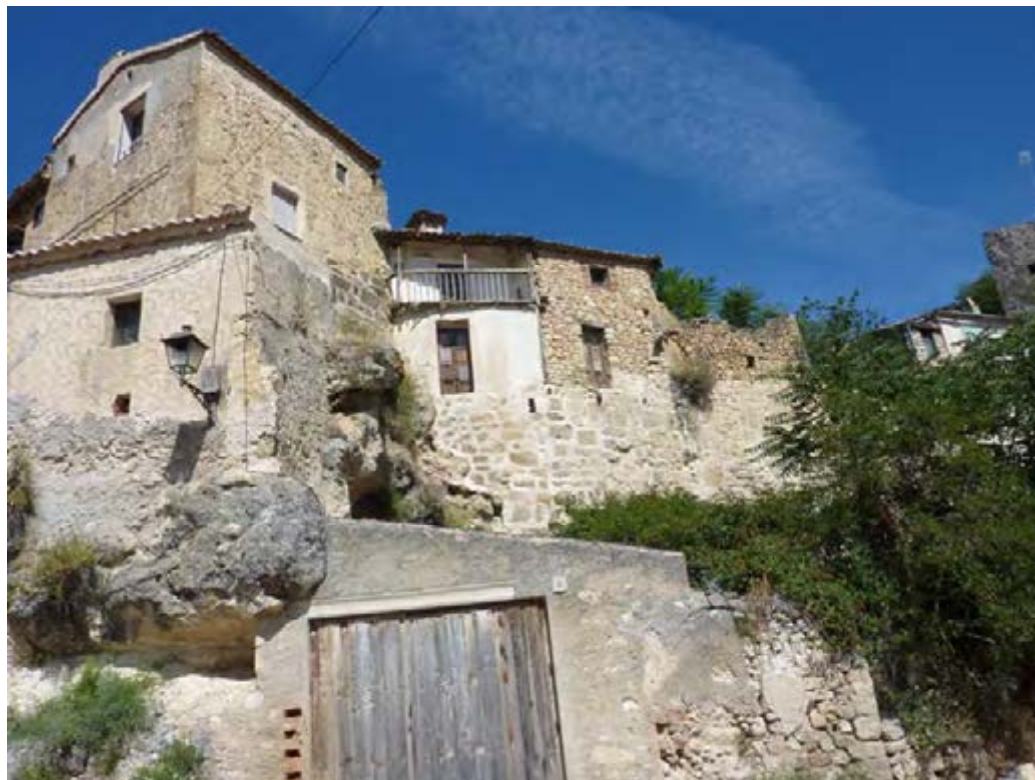
1. Casas apoyando sobre la muralla en la vertiente Sur
